Restaurering av Bykle Kyrkje 2001/2002

Sluttrapport

Restaurering av Bykle Kyrkje

Bilete refererte til i sluttrapporten

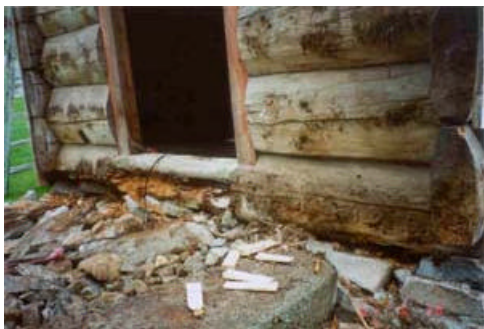
1. Våpenhuset: Dørsvilla hadde store råteskada.

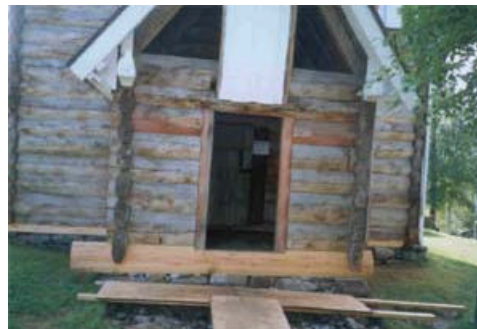
2. Våpenhuset: Rekonstruerte svilla og lafta den på plass.

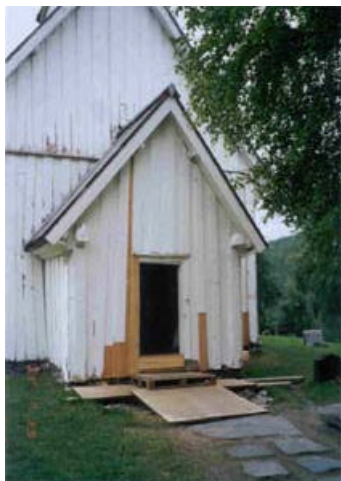
3. Våpenhuset: Montera utvendig kledning, foto viser bruk av nytt virke.

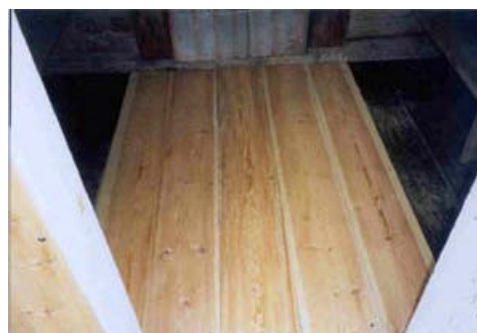
4. Våpenhuset: Rekonstruera 3 tvifara og 5 tileplank.

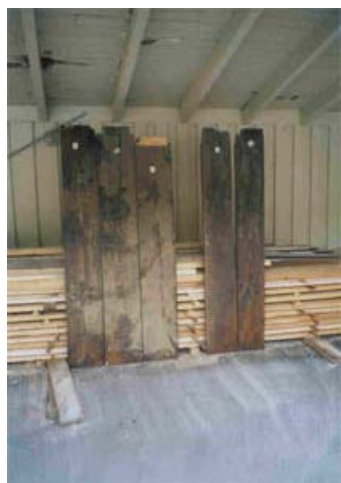
5. Våpenhuset: Foto viser 5 nye tileplanker, dei gamle var av nyare dato.

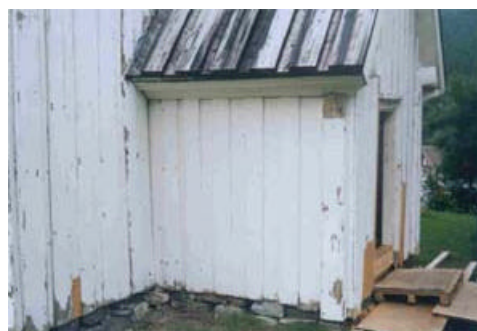
- Vegg CC
- Hjørnebordet var senka på grunn av råteskade i nedkant (sjå grunnriss, Jibb) 6.
- Her var det spor etter måling i svart og kvitt (kvader form).

6. Våpenhuset: Hjørnebordet var senka på grunn av råteskade i nedkant.

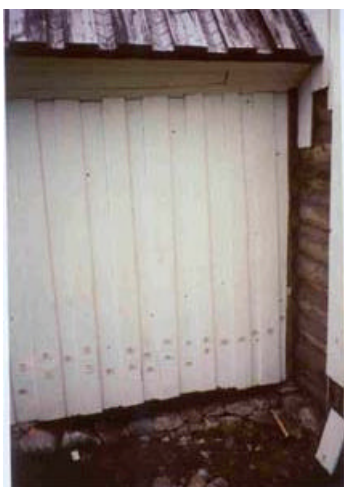
7. Våpenhuset: Vegg II Skrapa og måla.

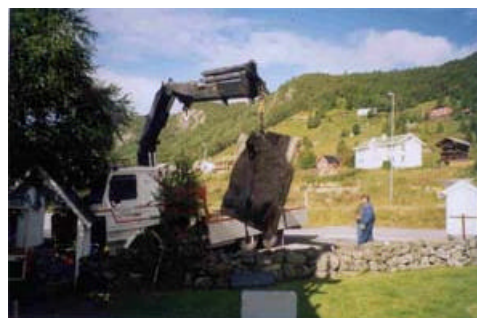
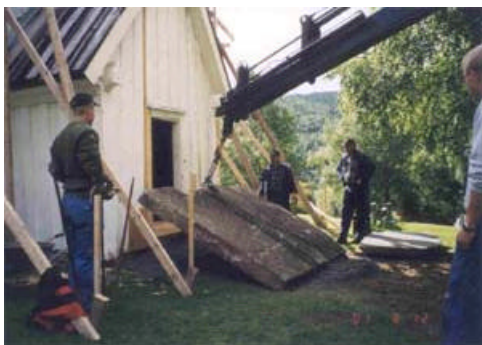
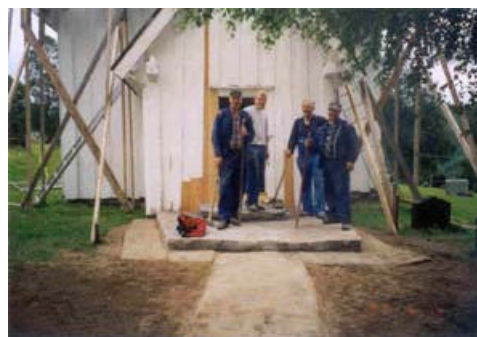
8. Trappa: Hella framfor huri er ombruk, hellene ligg i kult.

9. Trappa: Hella framfor huri er ombruk, hellene ligg i kult.

10. Trappa: Hella framfor huri er ombruk, hellene ligg i kult.

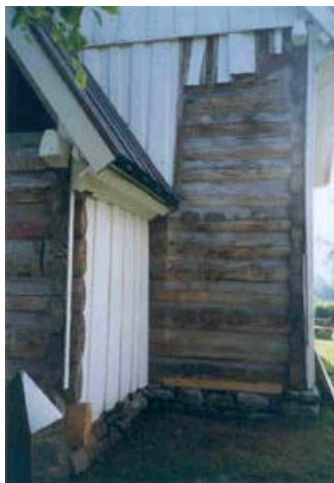
11. Skipet: Vegg III. Demontera utvnedning kledning.

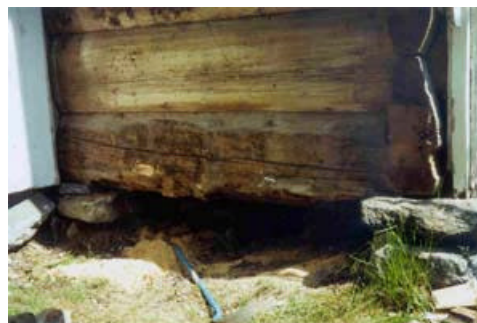
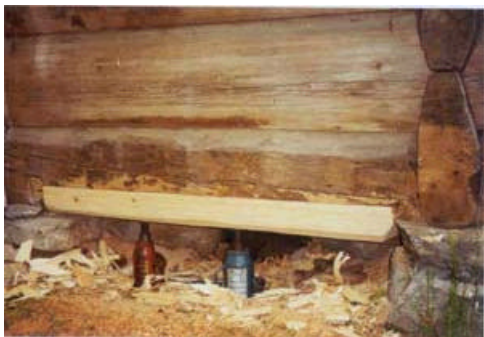
12. Skipet: Vegg III. Råteskada svill som vart spunsa. Relagt mur i kult.

13. Skipet: Vegg III. Råteskada svill som vart spunsa. Relagt mur i kult.

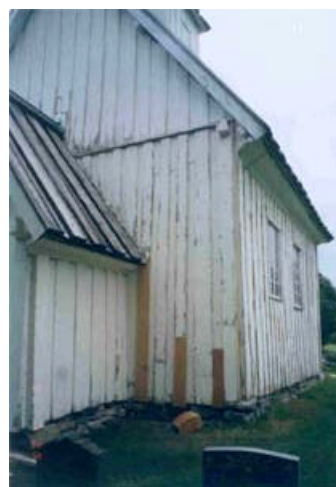
14. Skipet: Vegg III. Foto viser bruk av nytt virke. Skrapa og måla.

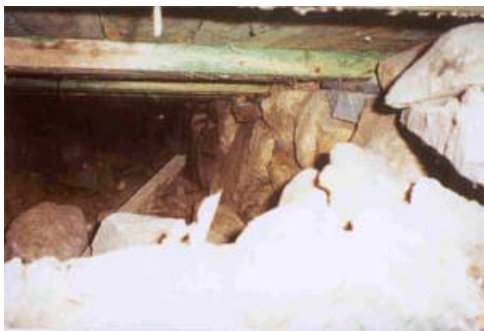
15. Skipet: Vegg III. Tvifarane var impregnerte med antiparasitt ved seiste restaurering.

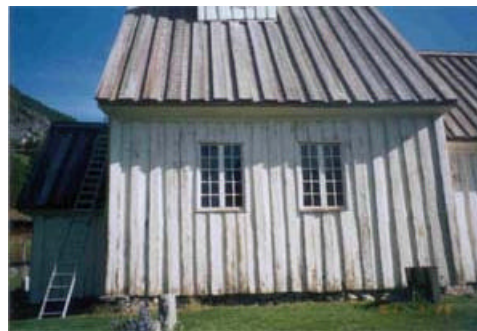
16. Skipet: Vegg III. Festa enkelte vegg bord og vassbord med handsmidde spiker. Skrapa og måla.

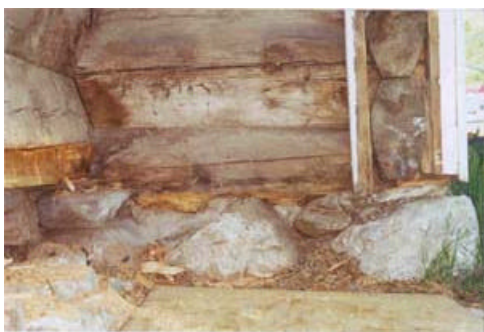
Vegg Y.
Demontera utvendig kledning. Råteskade på svilla og hjørne. 18.
Fjerna råteskade og skora opp muren. På grunn av råteskade hadde veggen sige ein del ved hjørnet. Fjerna råteskade og skora opp med ei steinhelle.
Våga ikkje å røre muren på vegg CCCC på grunn av fundament til tvifarane.
Montera tilbake utvendig kledning skrapa og måla.

18. Skipet: Vegg Y. Demontera utvendig kledning. Råteskade på svilla og hjørne.

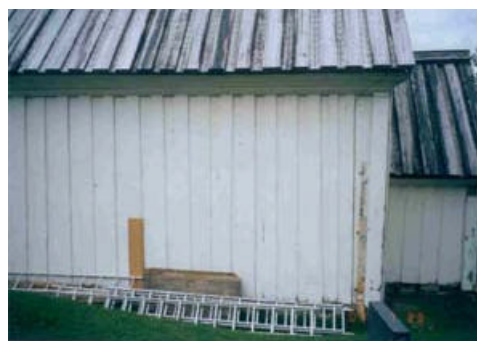
19. Skipet: Skrapa og måla Vegg CCCC.

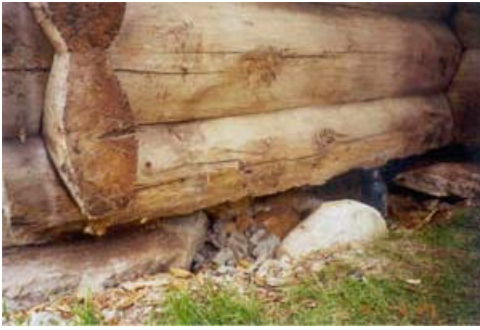
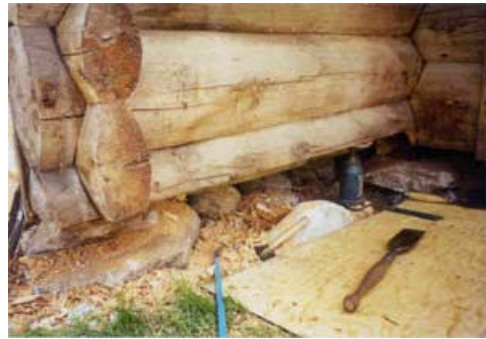
20. Skipet: Vegg CCC. Demontera muren og utvendig kledning. Råte skada svill.

21. Skipet: Vegg CCC. Demontera muren og utvendig kledning. Råte skada svill.

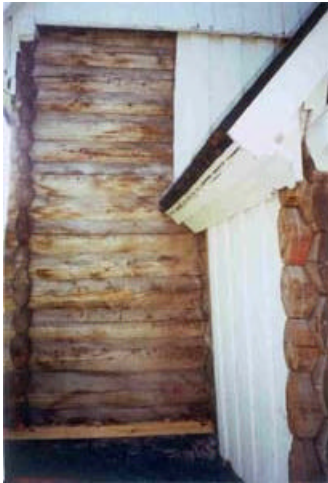
22. Skipet: Vegg CCC. Spunsa svilla og relagde muren.

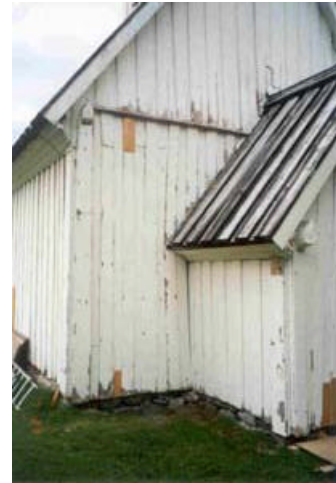
23. Skipet: Vegg CCC. Montera tilbake utvendig kledning. Foto viser bruk av nytt virke. Skrapa og måla.

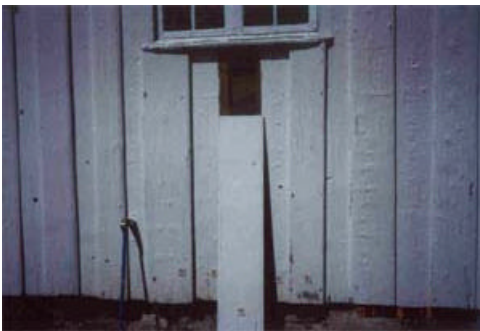
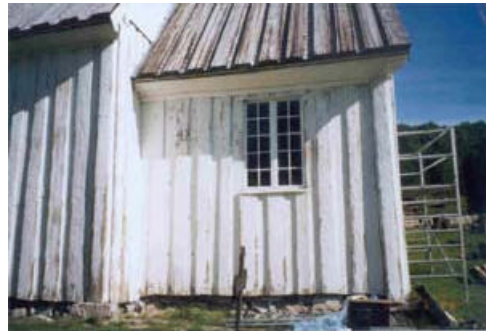
27 og 28. Koret: Vegg VI. Demontera muren for kontroll av tvifarane og tile. Tvifarane låg i tørr myrjord med små råteskada. Retta opp fundamenta til tvifarane. Remura grunnmuren på kult. Skrapa og måla.

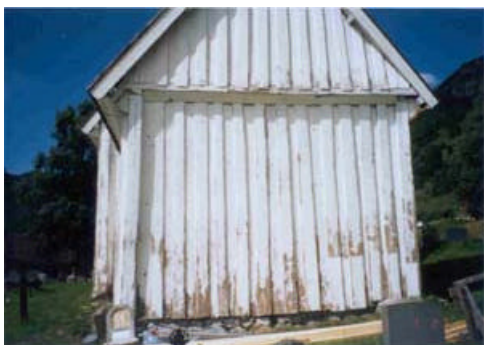
29. Koret: Vegg VIII. Spikre lause kledning bord (smidd spiker). Skrapa og måla.

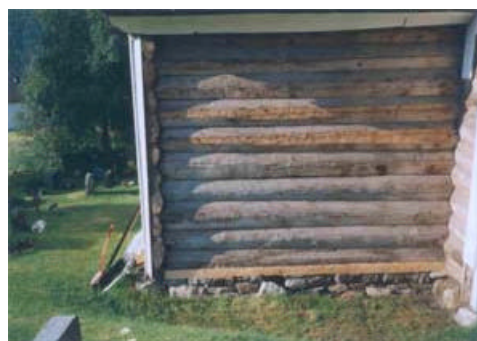
30. Koret: Vegg YC. Demontera utvendig kledning. Spunsa for råteskada på svilla.

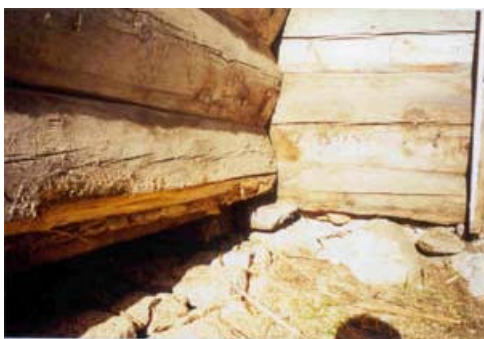
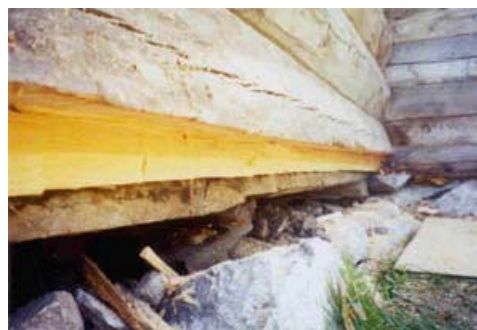
31. Koret: Vegg YC. Råteskada svill.

32. Koret: Vegg YC. Råteskada svill.

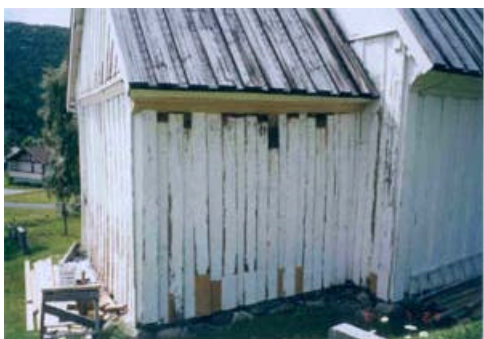
33. Koret: Vegg YC. Foto viser bruk av nytt virke. Skrapa og måla.

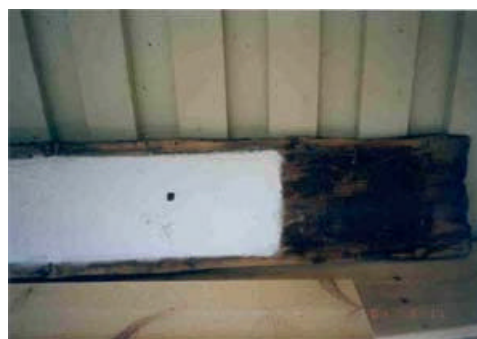
34. Koret: Vegg YC. Foto viser eitt underbord, festa med trenagler.

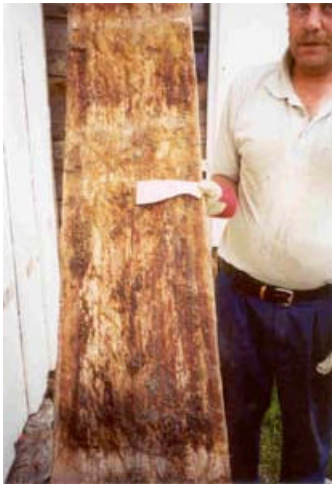
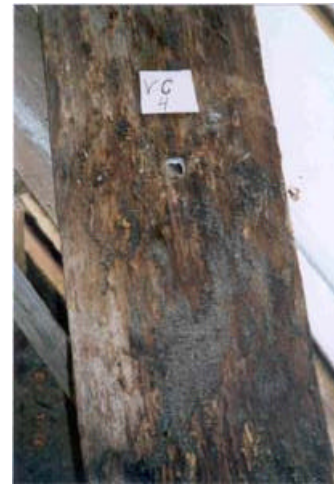
35 og 36. Koret: Vegg YC. Enkelte bord var snudde. Der var tydelege spor etter tjærebreing og bruk av trenaglar.

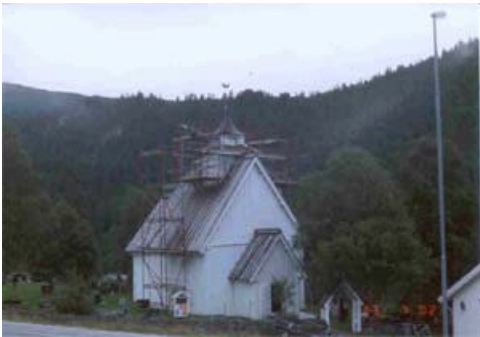
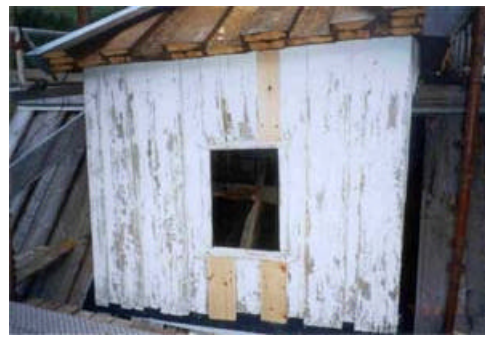
40. Tårnet: Det frittstående stillaset var bygd av Ivar Pedersen, Tveit.

41. Tårnet: Klokketårnet vart skrapa og måla. Foto viser bruk av nytt virke.

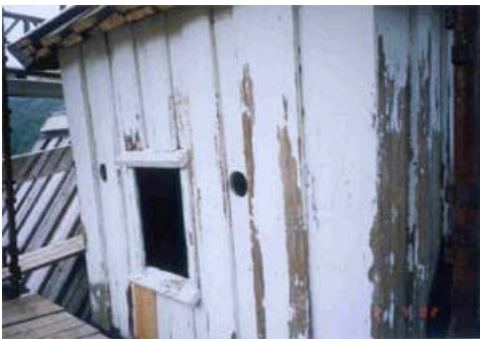
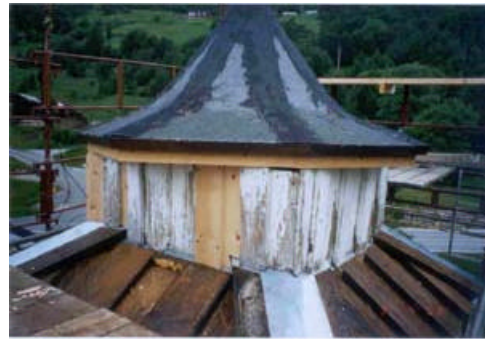
42. Tårnet: Klokketårnet vart skrapa og måla. Foto viser bruk av nytt virke.

43. Taket: Store råteskada på takplankene. Der var ikkje skada på spikerslaga. Møne kammene vart dekkja med sink og overgong tak/vegg (som før). Bruka same avrenningsmønster som før.

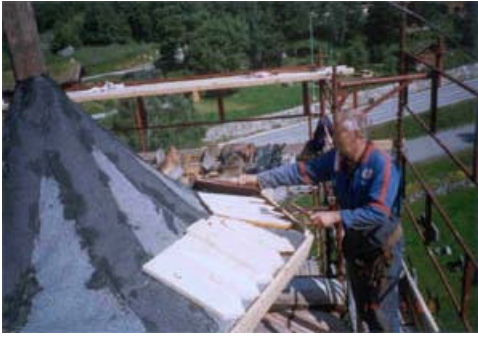
48. Spiret: Sponen vart forma til med øks og impregnerte med milebrent tjære på alle sidene.

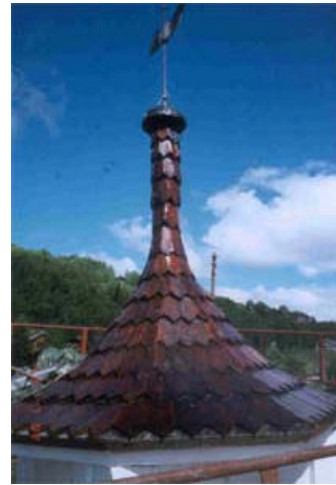
49. Spiret: Tjæra vart levera av Fortidsminneforeningen. Tjæra vart oppvarma i vassbad før bruk. Spiret vart tjæra med 4 strøk.

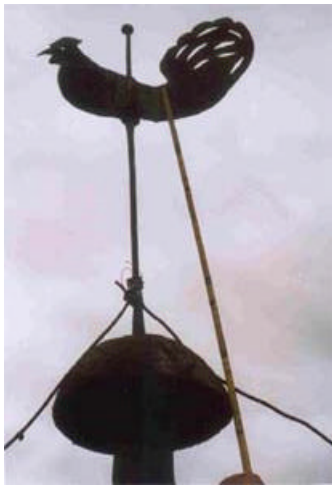
50. Spiret: Ombruk av øverste spon rasta. Skisse av hanen (sjå Vedlegg 2).

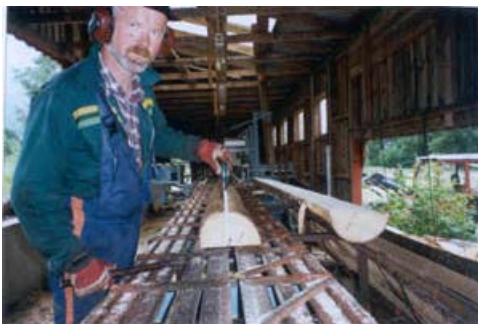
51. Ny spon: Grantrea vart utvalgt på rot i sevjetida. Trea hadde vakse svært seint. Sponen vart saga radialt.

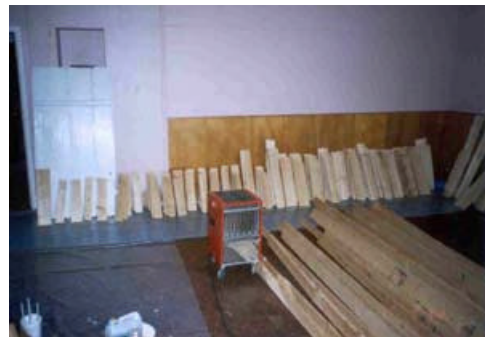
Yta	Marg	
1. dag	23%	15%	
2. dag	23%	11%	
3. dag	17%	8%	
4. dag	11%	8%	
5. dag	11%	10%	
6. dag vart det montera elektrisk avfuktar			
9. dag med +25°C inneterperatur	0%	0%	52.

52. Ny spon: Sponen vart turka i rom temperatur i +25°C. Bruka fuktigheitsmålar i turketida.
