Restaurering av Bykle Kyrkje 2001/2002

Sluttrapport

Sluttrapport - Vedlegg 1

Sluttrapport - Vedlegg 2

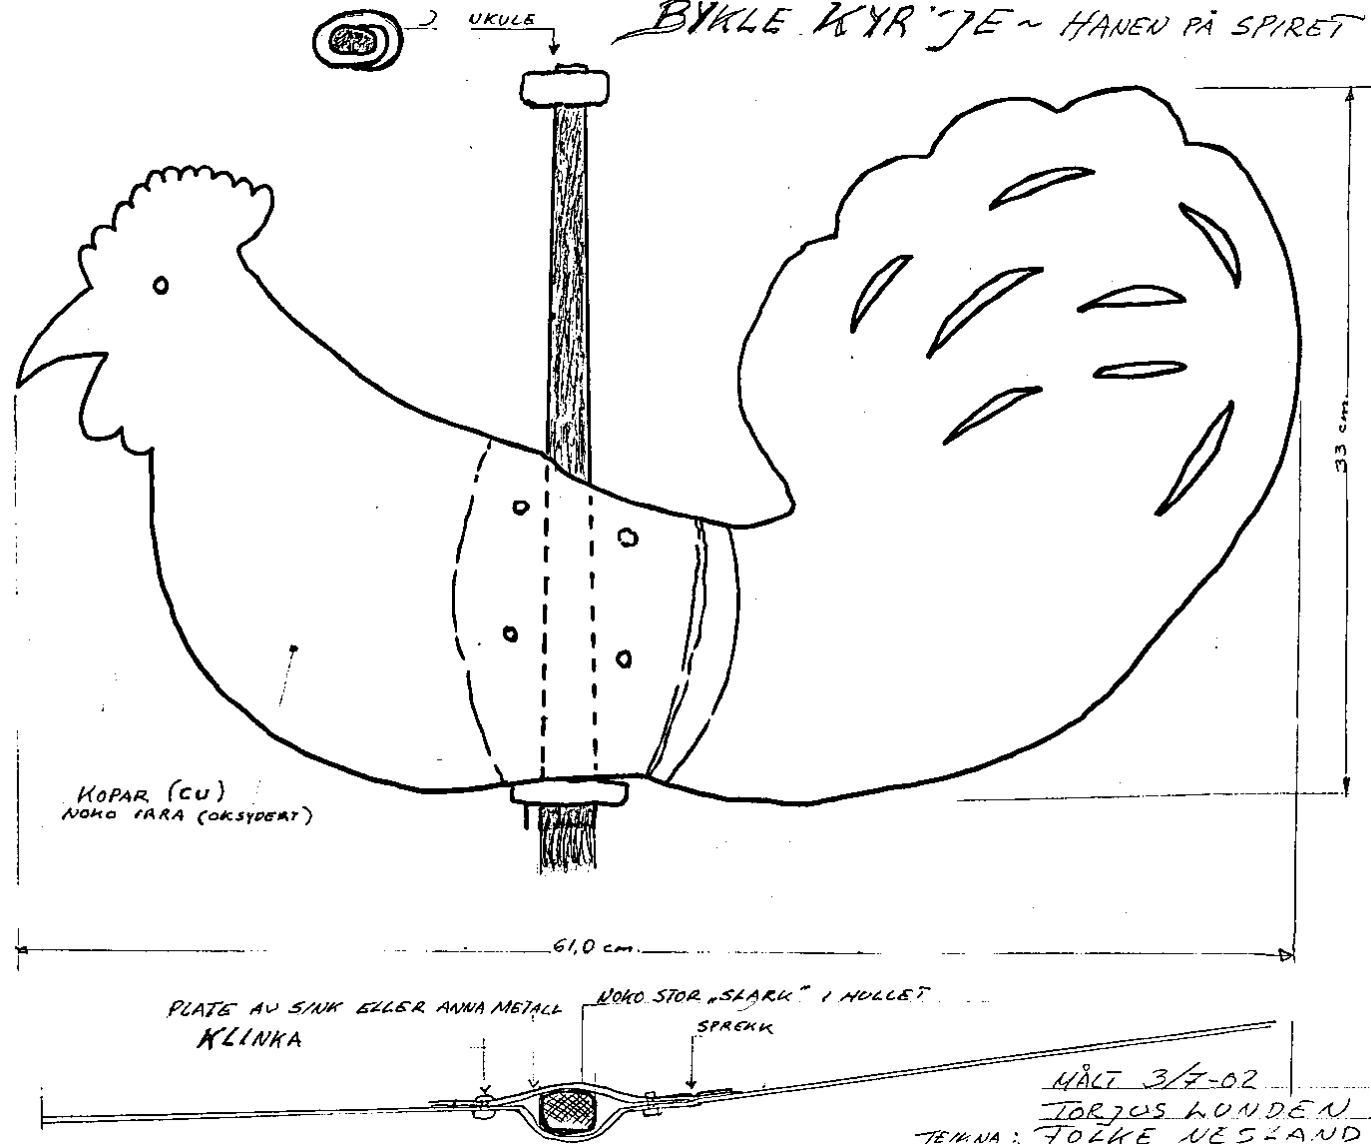
BYKLE KYR'JE ~ HANEN PÅ SPIRET

Skisse av hanen (sjå Vedlegg 2).
